I Результаты обследования:
1. Территории, прилегающие к зданию (участка).
Муниципальное бюджетное образовательное учреждение
дополнительного образования «Детско-юношеская спортивная школа»
г. Уссурийск, ул. Володарского,61

2. Входа (входов) в здание

3. Пути (путей) движения внутри здания (в т.ч. путей эвакуации)

5. Санитарно-гигиенических помещений

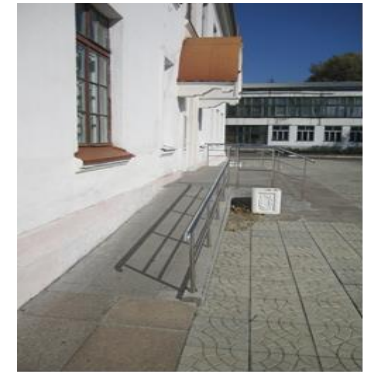
2.2	Пандус (наружный)	есть		Фото 5	Отсутствие поручня со стороны здания	К,О	Сделать поручни к стене	Текущий ремонт
2.3	Входная площадка (перед дверью)	есть		Фото 11	Отсутствие кнопки вызова	К,О	Установить кнопку вызова помощи.	Текущий ремонт

Комментарий к заключению: Краевые ступени лестницы выделить цветом или фактурой, перед лестницей уложить предупредительные цветные полосы. Сделать дополнительные поручни на ступеньках. Необходимо установить дополнительный поручень со стороны здания. Нанести маркировку на входные двери. Установить кнопку вызова помощи.

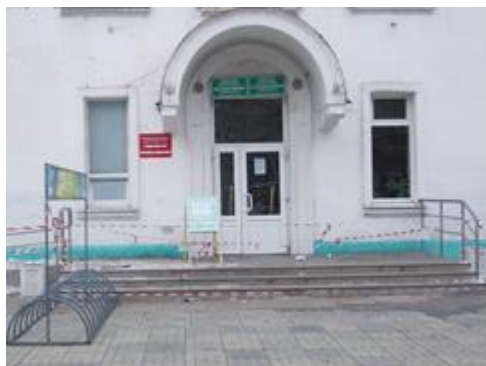
2.1	Лестница (наружная)	есть		Фото 11	Лестница не оборудована дополнительным разделительным поручнем, не выделены цветом или фактурой краевые ступени, перед лестницей нет предупредительных тактильных полос	О,С	Сделать поручни, крайние ступени выделить цветом или фактурой, перед лестницей предупредительные тактильные полосы	Капитальный и текущий ремонт

2.4	Дверь (входная)	есть		Фото11	Отсутствие яркой контрастной маркировкой на уровне	С, К,О	Нанести маркировку	Текущий ремонт
2.5	Тамбур	есть	№1, 2	Фото 11,12	Нарушений не выявлено			
	ОБЩИЕ требования к зоне				Не менее одного входа приспособленного для МГН, Информационная поддержка на всех путях движения МГН.

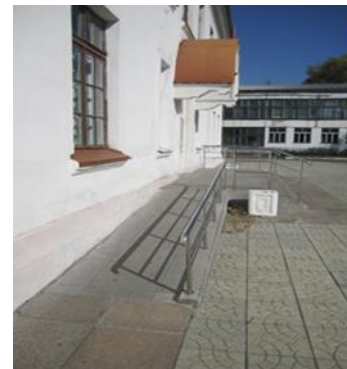
Фото 13

3.1	Коридор (вестибюль, зона ожидания, галерея, балкон)	есть	№51, 44,38, 43, 28,	Фото 13,14,15,20,24	Пролеты в коридоре в некоторых местах узкие, поэтому нет свободного пространства для разворота инвалидов на кресле - коляски.	К	Расширить подходы технически не возможно	текущий ремонт

3.3	Пандус (внутри здания)	нет						
3.4	Лифт пассажирский (или подъемник)	нет						
3.5	Дверь	есть		Фото 13,14,15,16,18,20,21,	Дверные проемы не выделены контрастным цветом, отсутствуют предупредительные знаки на стеклянной двери	Все	Нанести контрастную маркировку на дверные проемы, предупреждающие	Текущий ремонт

знаки на стеклянной двери	
3.6	Пути эвакуации (в т.ч. зоны безопасности)	есть		Фото 13,14,16,20,22,23,24,25	Пути эвакуации не соответствуют требованиям для МГН, нет отдельного эвакуационного выхода из зала художественной гимнастики на 2-ом этаже для МГН (нет пандуса и лифта). Наличие порогов на путях движения инвалидов. Нет навесов.	Все	Привести пути эвакуации в соответствие с требованиями. Помощь сотрудников при эвакуации с зала 2-го этажа.	альтернативная форма обслуживания, текущий ремонт
	ОБЩИЕ требования к зоне				Определяется наиболее рациональный (короткий и удобный) путь к зоне целевого назначения. Ширина пути движения в коридоре не менее 1,5м, ширина марша лестницы не менее 1,35 м, дверной проем коридора должен быть 0,9 м.

Комментарий к заключению: Обслуживание инвалидов-колясочников, с нарушением опорно-двигательного аппарата возможно осуществлять только на 1-ом этаже. Требуется нанести контрастную краску на лестнице для инвалидов с нарушением зрения, на дверные полотна предупредительные знаки. Подкорректировать пороги для инвалидов – колясочников и с нарушением опорно-двигательного аппарата, сделать дополнительные перила у стен на лестничных маршах. Привести в соответствие эвакуационные выходы.

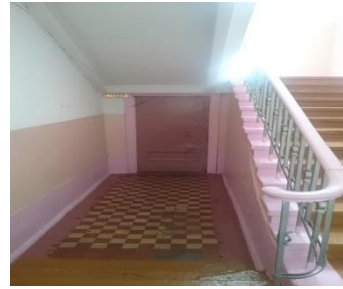
Φοτο 16

3.2	Лестница (внутри здания)	есть	№ 38, 28,	Фото 16,17,18,19	Не нанесена яркая контрастная маркировка в начале и конце лестницы. Отсутствие поручней со стороны стены	Все	Нанести яркую контрастную полосу перед началом и окончание лестницы, установить поручни к стене	текущий ремонт

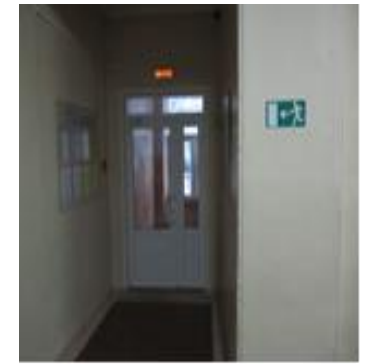
Φοτο 23

6.2	Акустические средства	есть	№49	Фото 23,24,36	Автоматическая система пожарной безопасности не дублируются световыми маячками	Г	Установить синхронную автоматическую систему пожарной безопасности.	Текущий ремонт

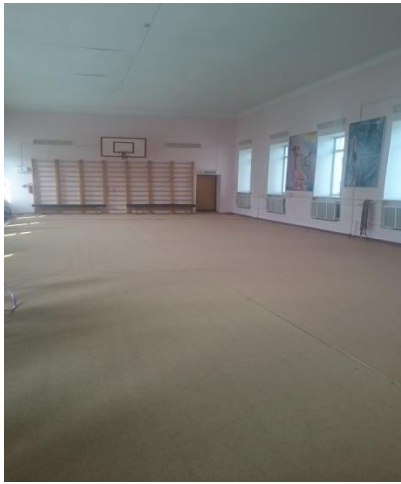
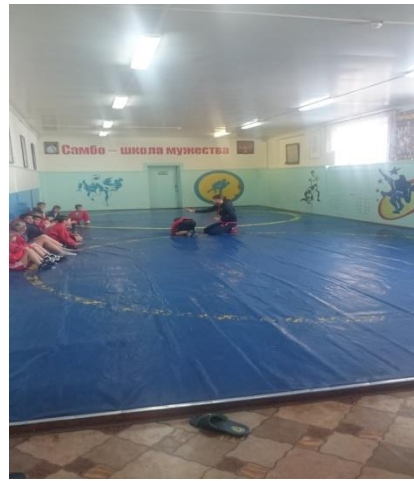
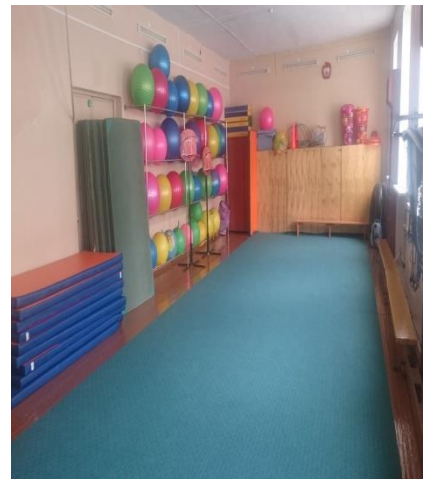
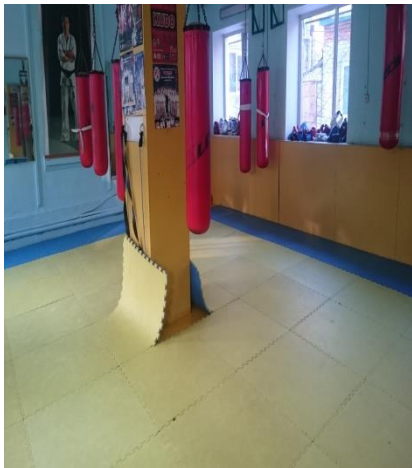
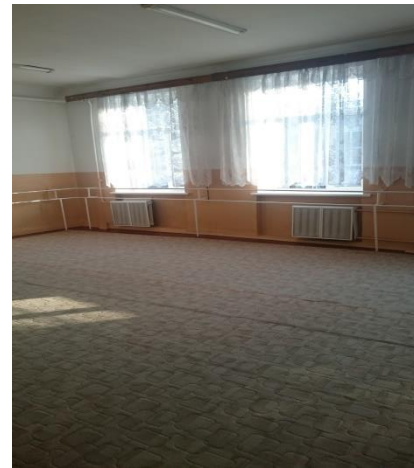
4.2	Зальная форма обслуживания	есть	№28,37,34 (I этаж) 24,25 (IIэтаж)	Фото 26, 27,28,30,31	Нет информирующего обозначения помещения. Дверные пороги выше положенной нормы. Спортивный зал художественной гимнастики	Все	Убрать пороги на входе в спортивный зал. Создать информирующие обозначения	Текущий ремонт, альтернативная форма обслужив

расположенный на 2-ом этаже имеет два входа (выхода) не приспособленных для инвалидов-колясочников, отсутствует пандус, лифт. Запасной выход в виде железной лестницы выходит на улицу, и не дублируются приспособлением для спуска. При входе в спортивные зал имеются ступеньки	К,О	Помощь сотрудников школы при эвакуации	ания
4.3	Прилабочная форма обслуживания	нет						
4.4	Форма обслуживания с перемещением по маршруту	нет						
4.5	Кабина индивидуального обслуживания	нет						
	ОБЩИЕ требования к зоне				Места целевого назначения могут быть универсальными либо специально выделенными для инвалидов и других МГН (в том числе вблизи входов) Дверные проемы не менее 0,9м, отсутствие порогов или их высота не более 0,025м, наличие зон для самостоятельного разворота кресла-коляски не менее 1,4м в диаметре, в зальных помещениях не менее 2-х рассредоточенных выходов.

Комментарий к заключению: Инвалиды-колясочники будут обслуживаться пока только на 1 этаже, т.к. для них не предусмотрены пандусы и лифт на 2 этаже. Подходы к оборудованию и к мебели в кабинете привести в соответствии с требованиями. Инвалиды категорий О, У, Г,С будут обслуживаться как на первом, так на втором этаже. Для этого необходимо: сделать выделить контрастным цветом дверные проемы. Дверные пороги подкорректировать согласно СНиПу.

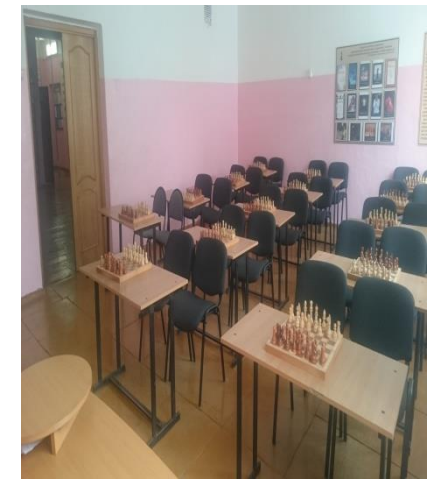
4.1	Кабинетная форма обслуживания	да	№ 45,	Фото 29	Нет информирующего обозначения помещения. Подходы к оборудованию и мебели узкие не соответствуют требованиям. Дверные проемы не выделены контрастным цветом.	Все	Создать информирующие обозначения помещения: -рядом с дверной ручкой -на высоте от1,4-1,75м-дублирование рельефными знаками;	Текущий ремонт

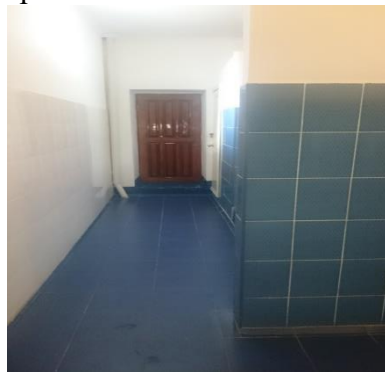
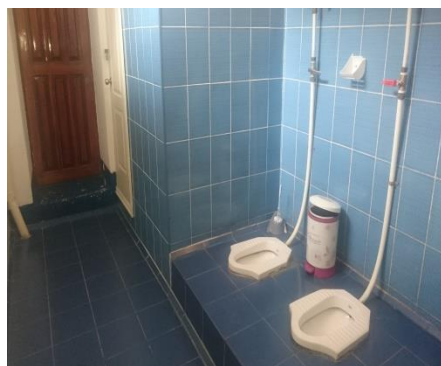
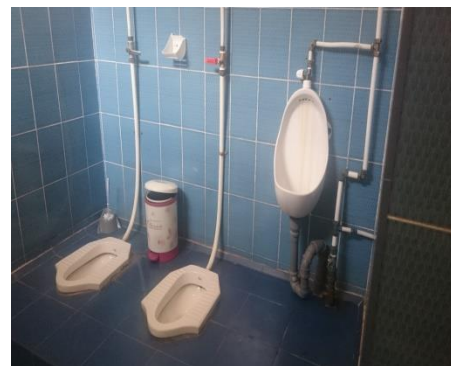
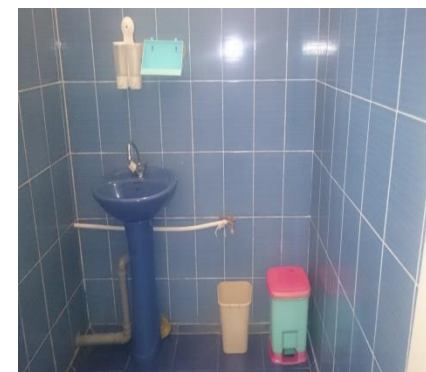
5.1	Туалетная комната	Есть	№35, 36	Фото 32,33,34,35	Отсутствуют поручни, крючки, кнопка вызова, информационное световое табло. Подход к умывальнику имеется, но умывальник находится на уровне 1,3 м от пола. Для инвалида-колясочника не имеется возможность подъезда к унитазу для размещения кресла-коляски, т.к. имеются ступенька, 0,2м, нет места для разворота, крючка для костылей. Нет унитазов с опорой для спины. Двери не обеспечены специальными знаками. Туалет не оборудован связью с дежурным. Выключатели выше чем 08, м от уровня пола.	Все	Предусмотреть перепланировку с целью оборудования туалетной комнаты в соответствии с требованиями.	Капитальный, текущий ремонт

Комментарий к заключению: В рамках капитального и текущего ремонта возможно произвести ремонт туалетной комнаты с учетом требований СНиПа.

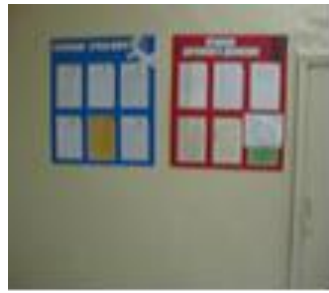
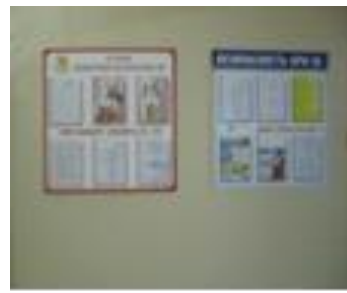
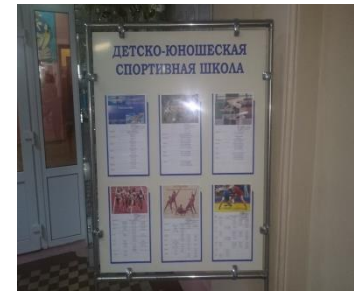
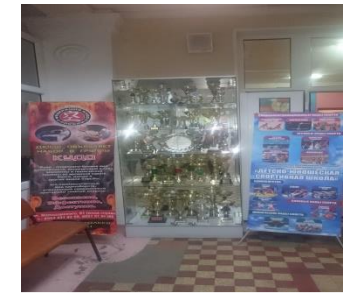
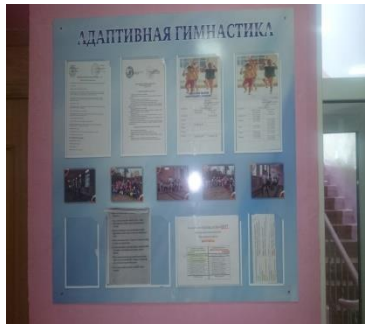
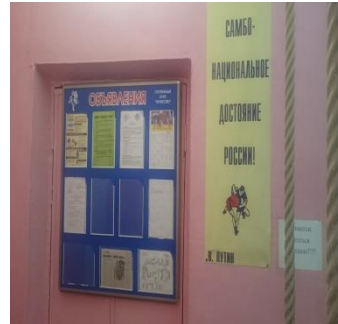
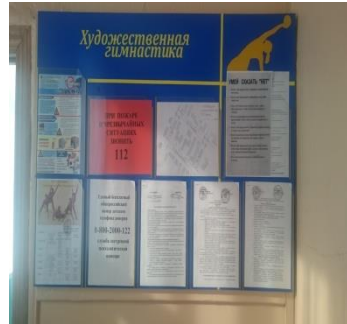
6.1	Визуальные средства	есть	-	Фото 37,38,39,40,41,42,43	Отсутствуют световые средства информации и сигнализации об опасности.	С,Г	Установить световые средства информации и сигнализации об опасности, кнопки вызова помощи.	Текущий ремонт

Комментарий к заключению: Коридоры оснащены только звуковой автоматической системой пожарной сигнализации. Необходимо установить синхронную (световую и звуковую) автоматическую систему пожарной сигнализации. Необходимо разместить визуальную, звуковую информацию с указанием направления движения и получения мест услуги. Детям с нарушением зрения будет оказываться помощь сотрудниками школы.
